Pôdorys strechy M 1 : 100

Starý stav

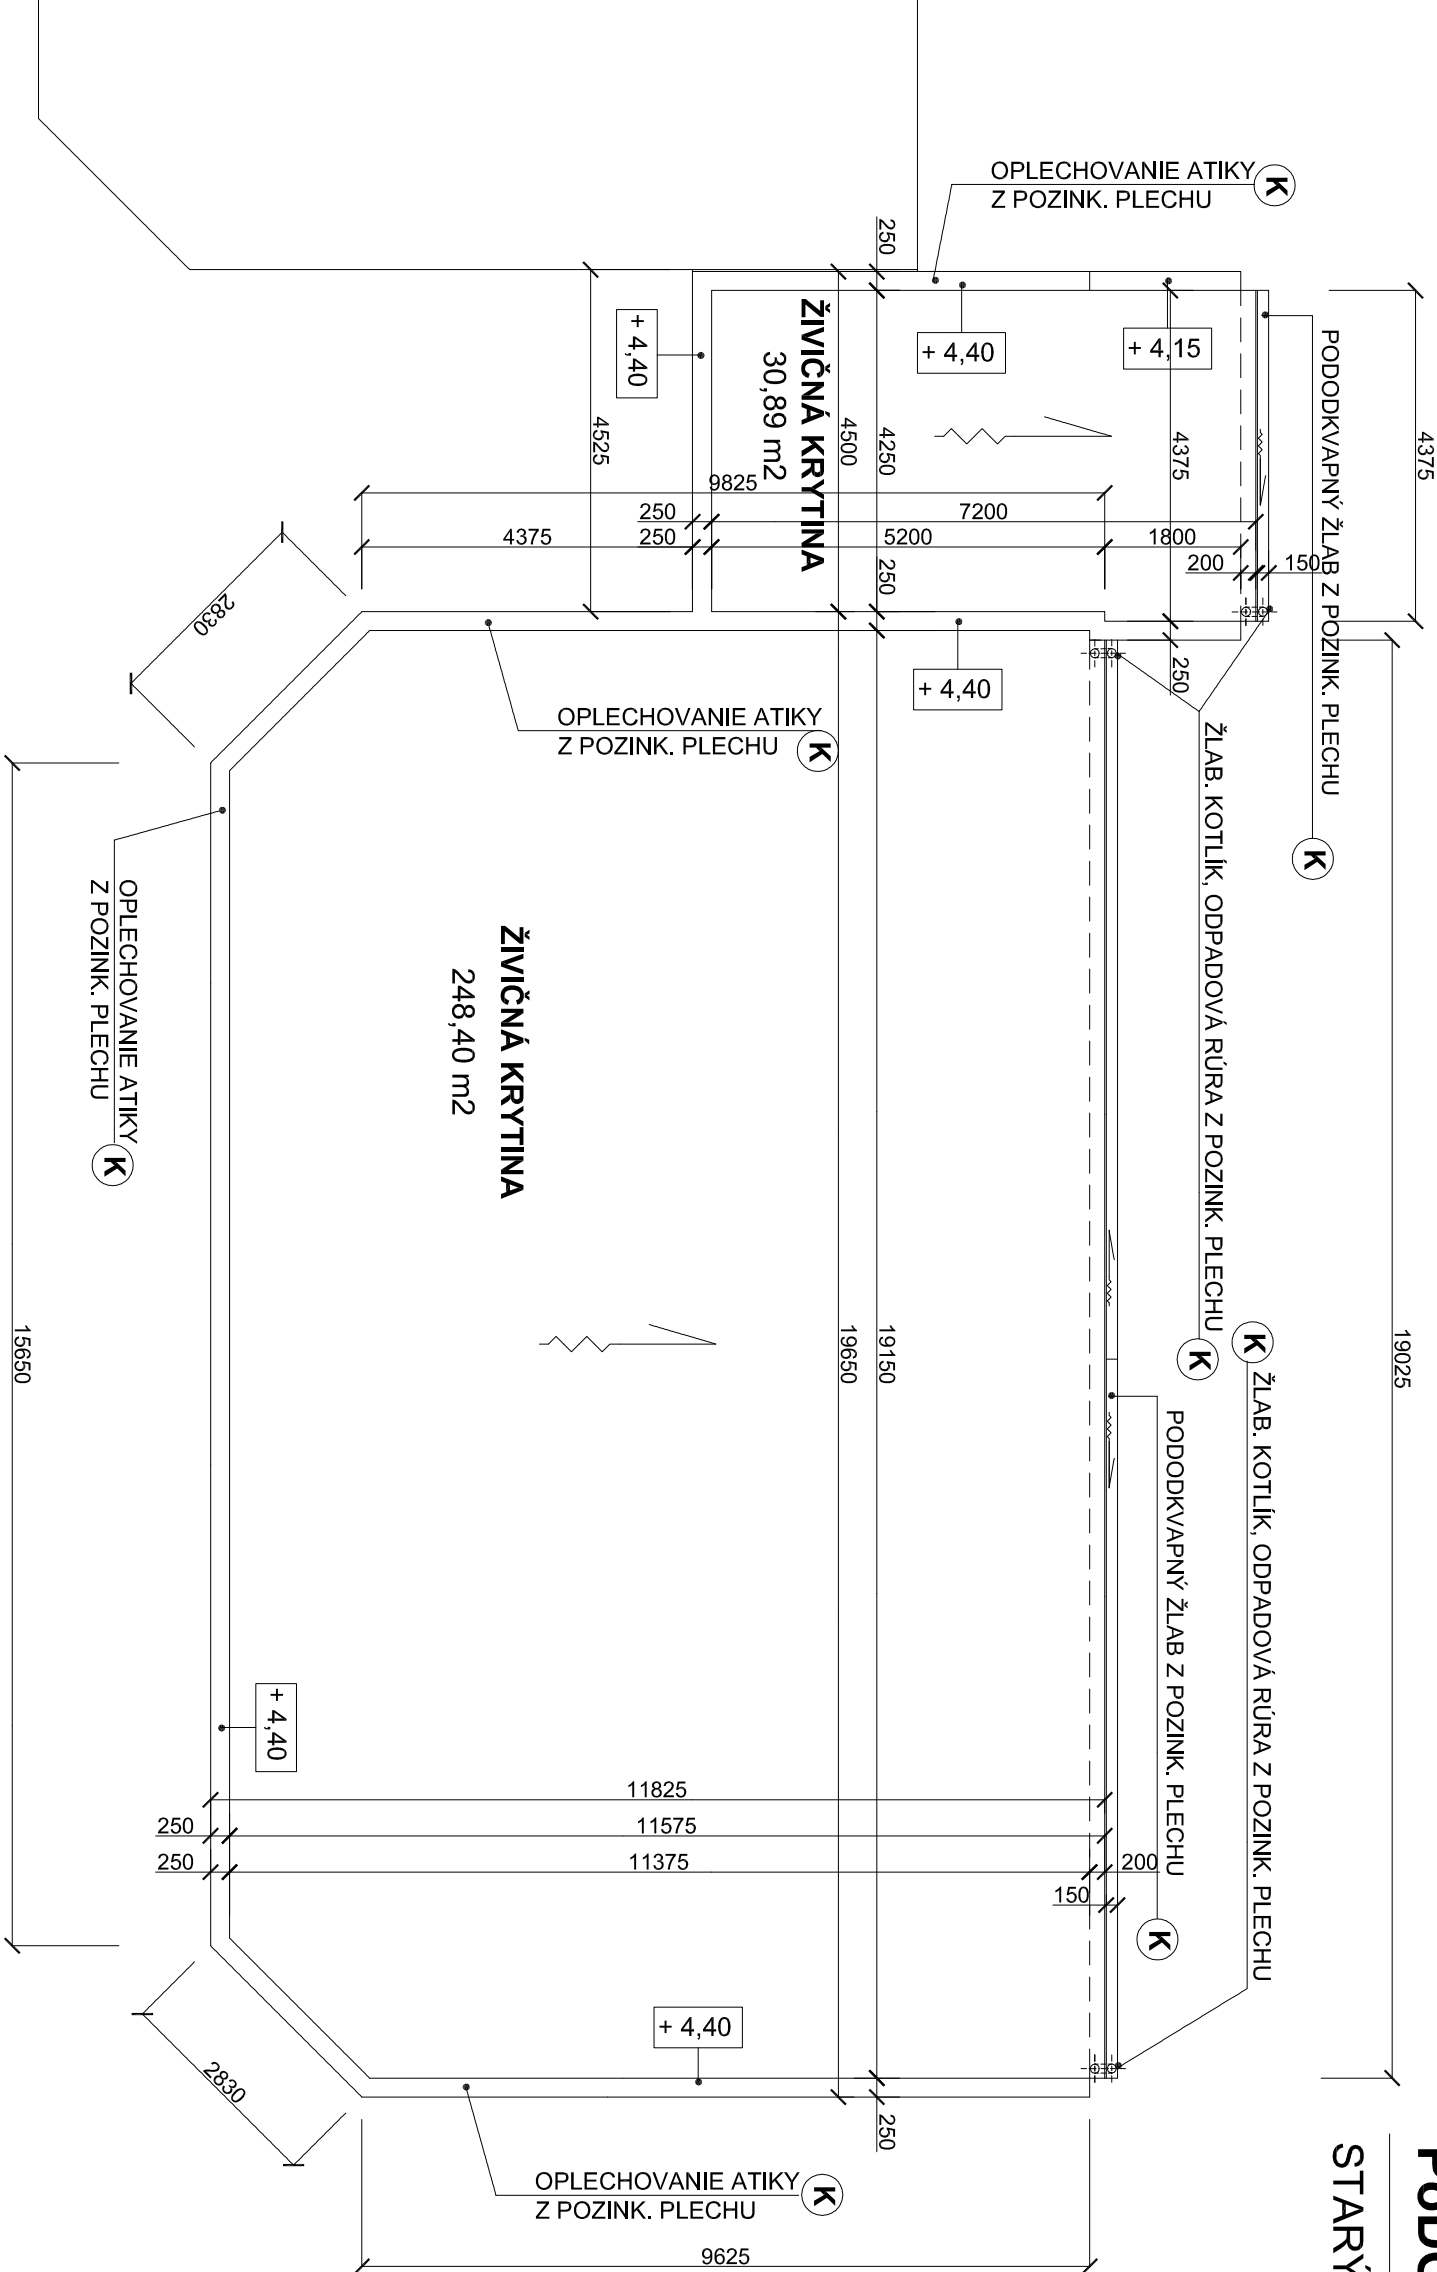
Skladba strešného plášťa

- Živičná krytina
- Pôrobetónové dosky
- Suchý škvárový náryp v spade
- Montovaný strop - žb stropné panely
- Štuková omietka

Popis skutočného stavu

- Strecha je plochá s vonkajším odvododom dažďovej vody
- Krytina je živičná
- Klampiarske práce sú z pozinkovaného plechu
